# Kollelev Mose

Status og vurdering af muligheder for restaurering

Forundersøgelse udarbejdet for Lyngby-Taarbæk Kommune af Fiskeøkologisk Laboratorium, januar 2021. Konsulenter: Jens Peter Müller.

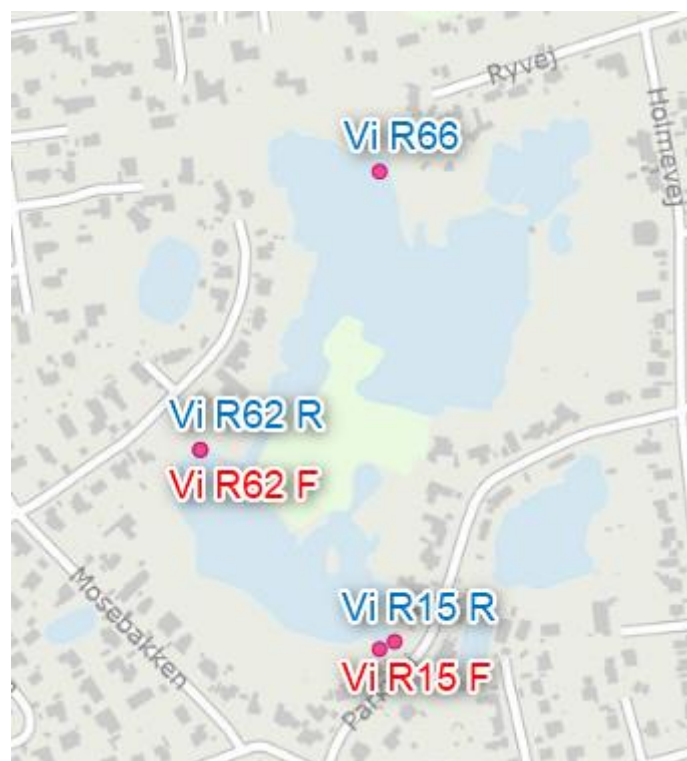
**Figur 3.** Overløbsbygværker ved Kollelev Mose. R=regnvandskloak, F=fælleskloak /4/.

*Ekstern belastning* Der er ikke noget egentligt tilløb til mosen, men foruden diffus tilstrømning fra de omgivende områder modtager mosen lejlighedsvist overløb fra kloakledningerne /3/. Der er i dag tre separat regnvandsudløb til Kollelev Mose fra kloaksystemet i Lyngby-Taarbæk Kommune og to overløb fra fælleskloakkerede oplande (fig.3).
