# Kollelev Mose

Vandets veje og tilstand

MARTS 2018

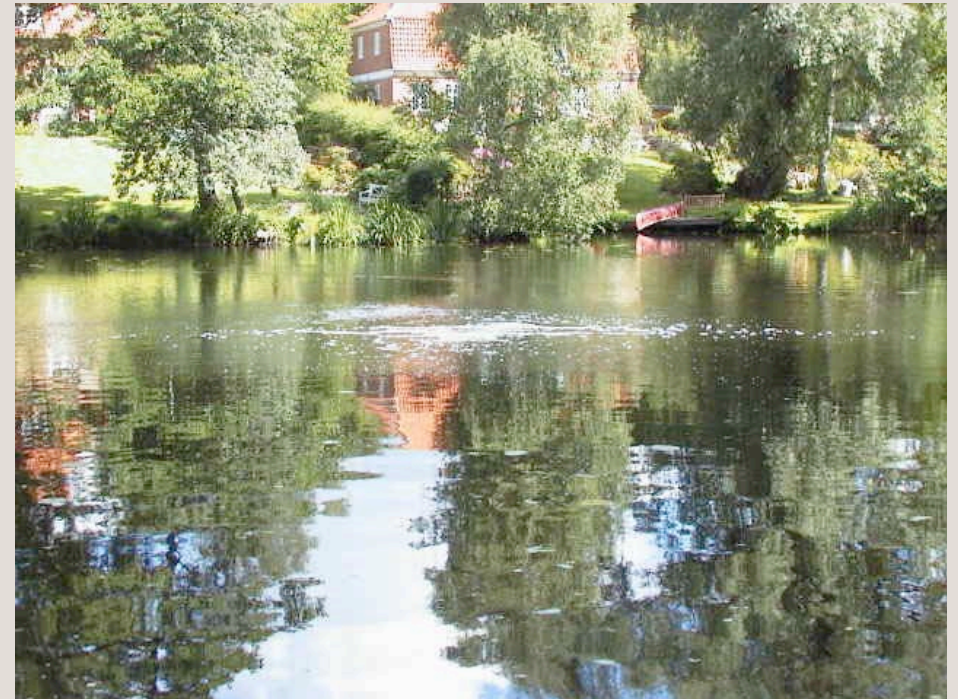
Jernbehandling, beluftning og biomanipulation 1997-1999

- 1997, bassin 3 jernbehandles med okker fra vandværk, der blev tilsat i sedimentet. Resultat: Ingen effekt.
- Nyt forsøg 1997 – Jernklorid tilsættes vandfasen. Resultat: Fosfor forsvandt, men vandet blev iltfattigt og rødfarvet.
- Stadig 1997 – beluftningsanlæg etableres, hvilket øger iltindhold og reducerer rødfarvning.

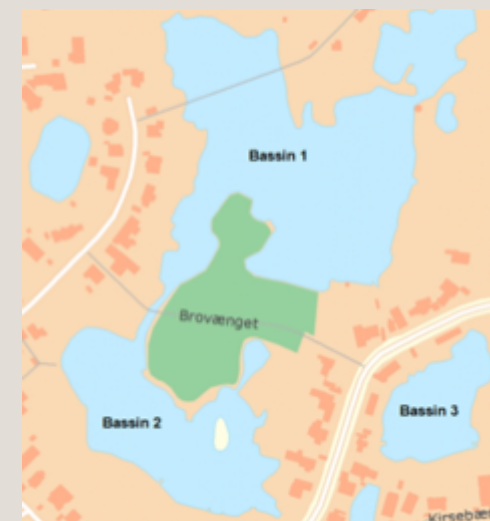
## Status

- Positiv effekt af restaureringer i 2003 – 2014, sigtddyden aftager dog de seneste år.
- Bassin 3 er blevet bedre de seneste år – formentlig pga. nedsat belastning fra de andre bassiner.
- Forværring i bassin 1 og 2 kan skyldes fiskebestanden.

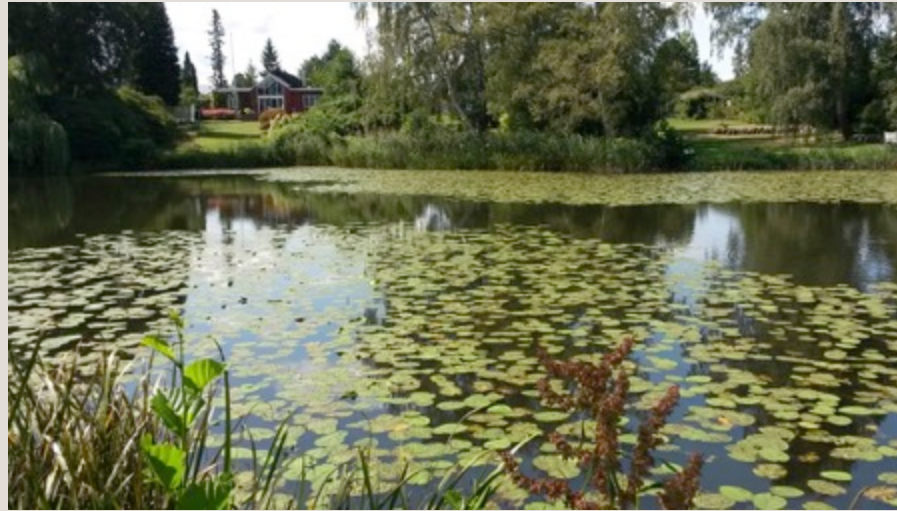
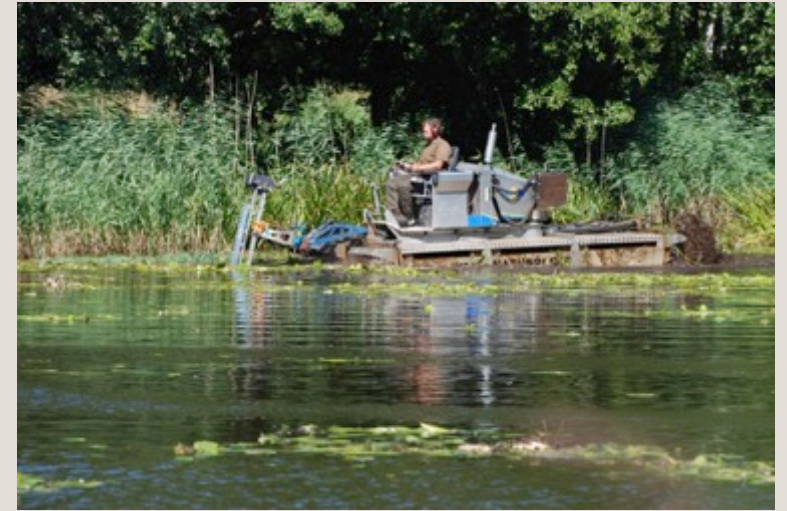
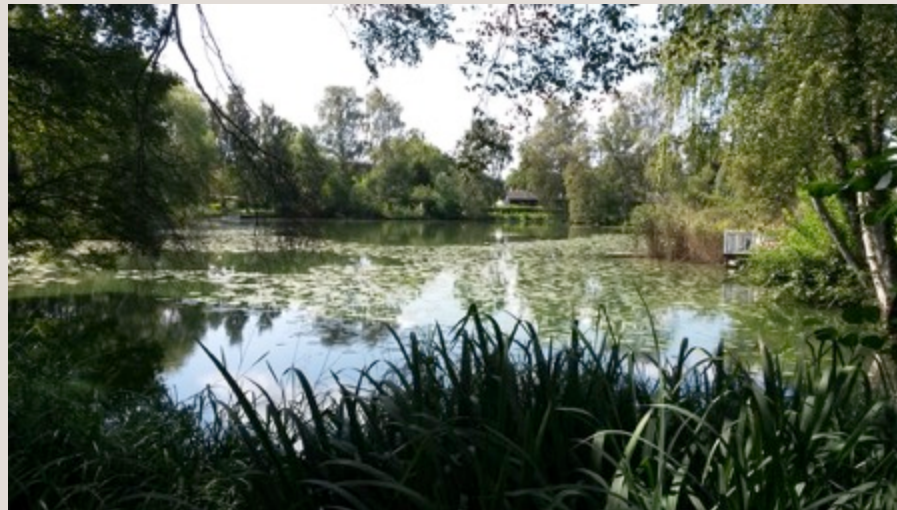
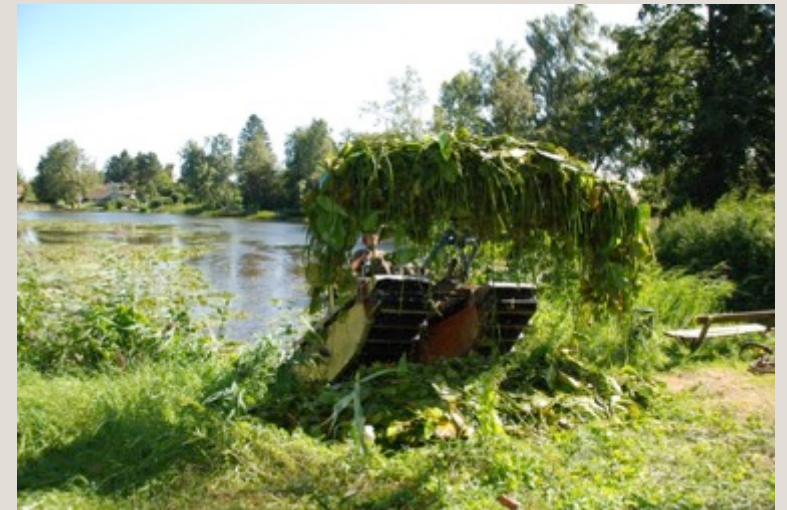
# Åkander

- 1999 – 2004 skar kommunen åkander.
- I august 2015 skar kommunen åkander.
- Skæring med grødeskæringsbåd er effektivt og ret skånsomt.
- Åkander kan også fjernes med rødder – dette er dog ikke skånsomt.

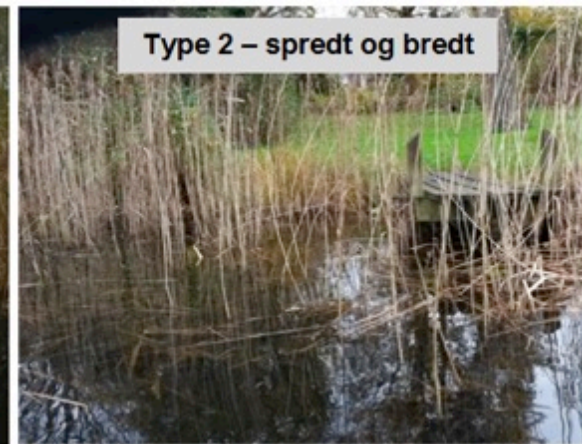
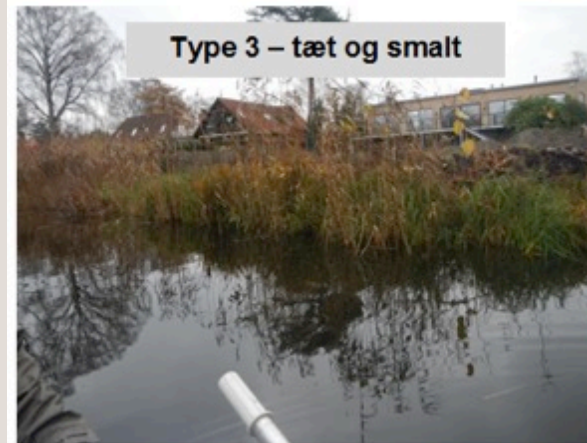
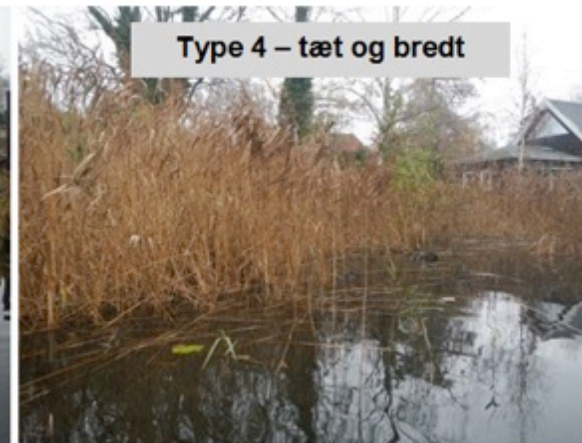
# Bredzonen

Undersøgelse i 2014

- Undersøgt i november 2014 fra båd.
- Ud for hver matrikel blev noteret:
  - Bredvegetation
  - Broer
  - Både
  - Brinksikringer

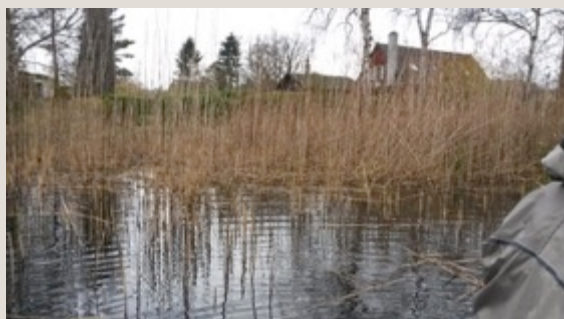
# Bredzonen

Bredvegetation, tæthed og bredde.

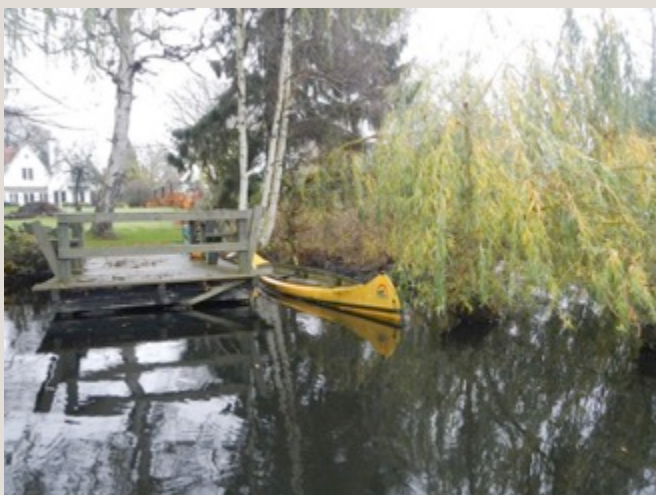
# Bredzonen

## Broer – antal og type.

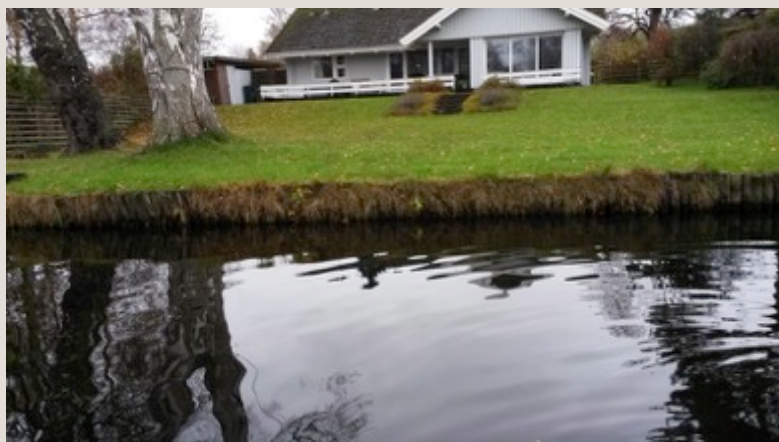
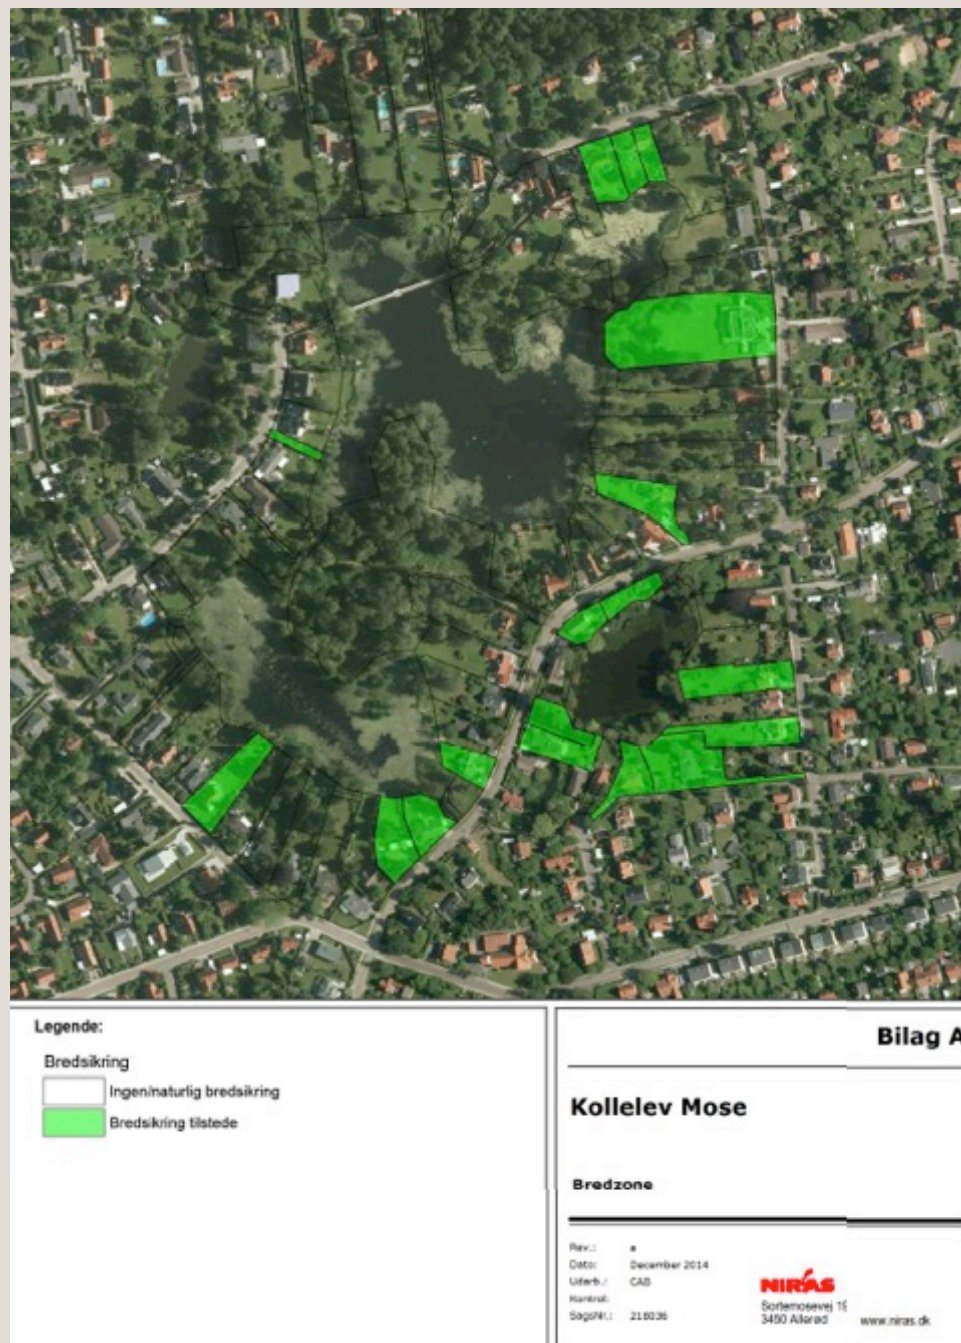
# Bredzonen

Brinksikring – antal og type.
